近藤様邸 工事完了書

工期：平成24年12月8日～平成24年12月29日

外壁：ユメロック G-15-40H (185㎡)

屋根：ユメロック ダークブラウン (112㎡)

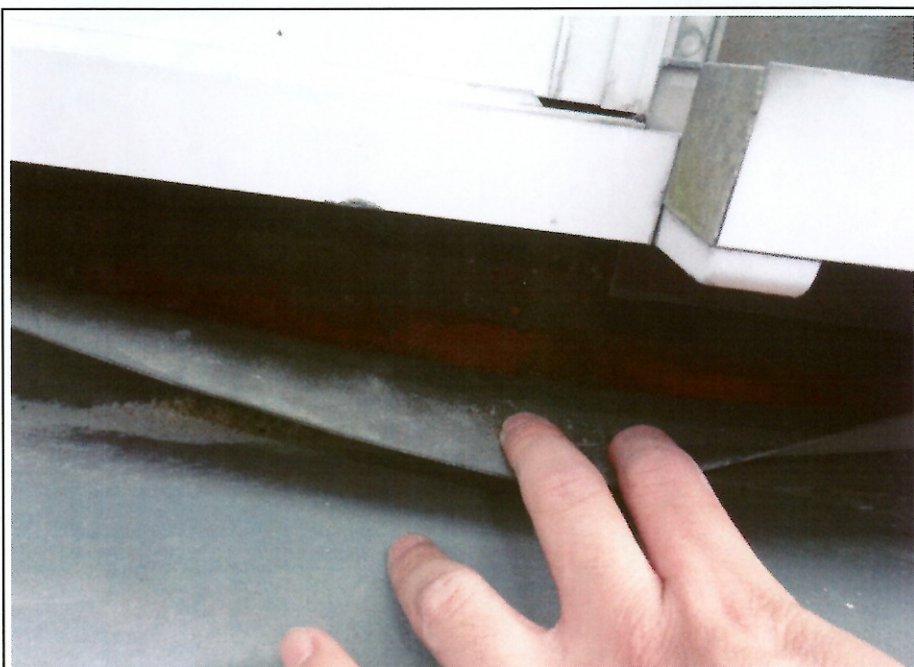
③ベランダ 開口部

屋根からの雨漏りで防水シートの密着が無くなり、めくれています。

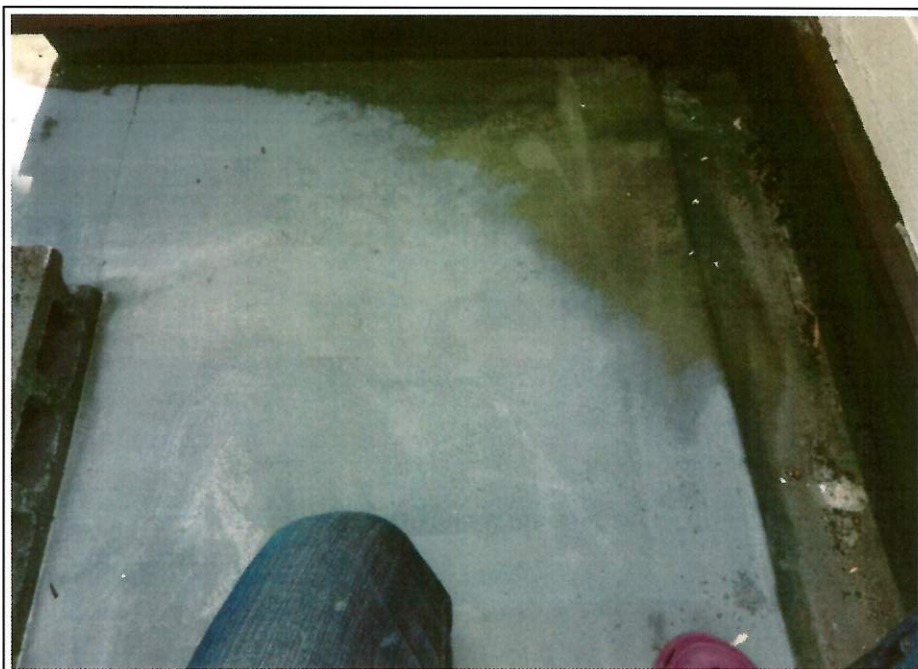
④ベランダ 施工前

ベランダ腰壁にコケが生えています。

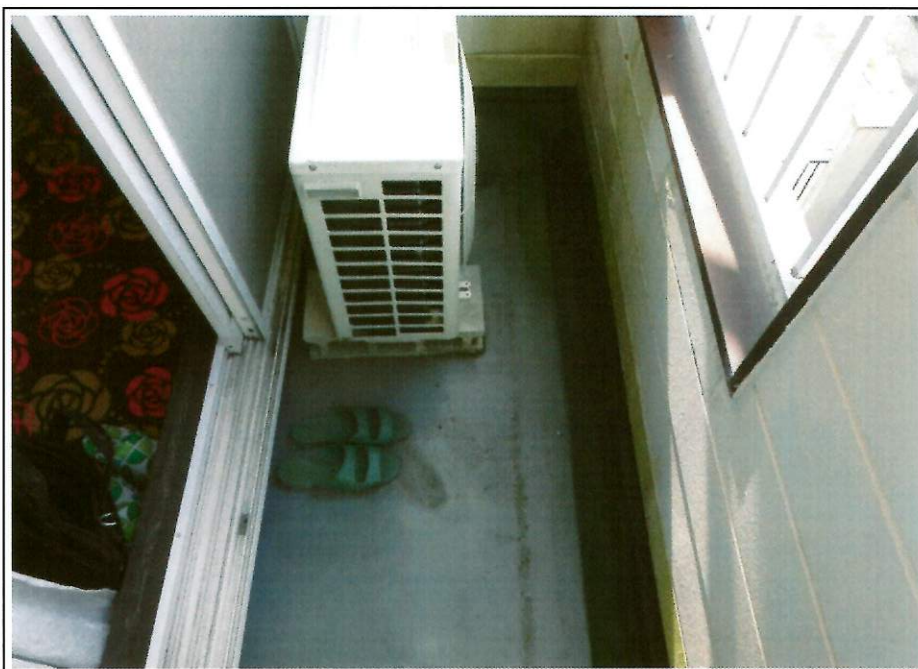
⑤ベランダ 施工前

上記と同じです

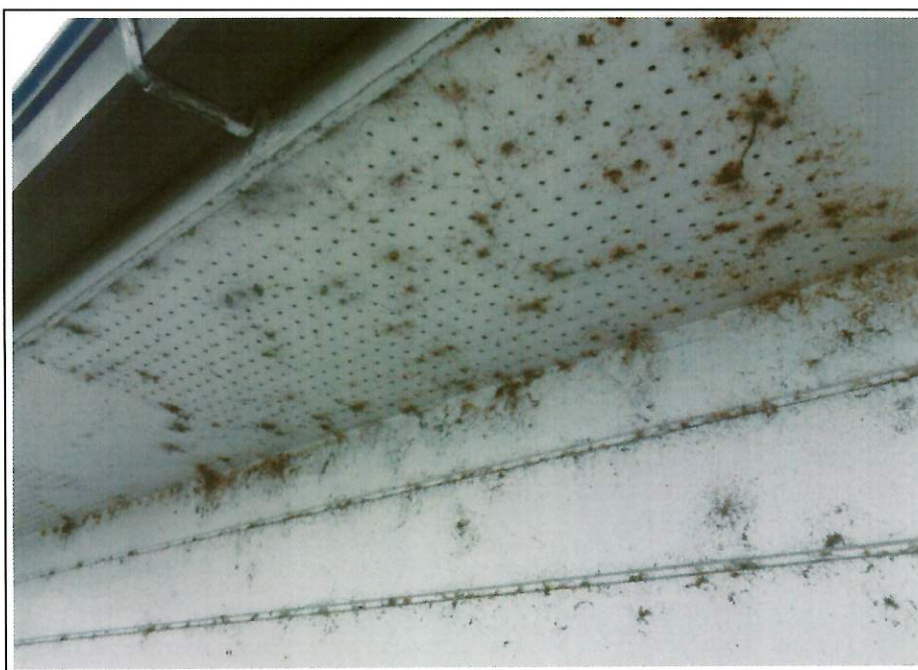
⑥軒天 施工前

屋根からの雨漏りの原因で湿気がたまりカビが生えています。

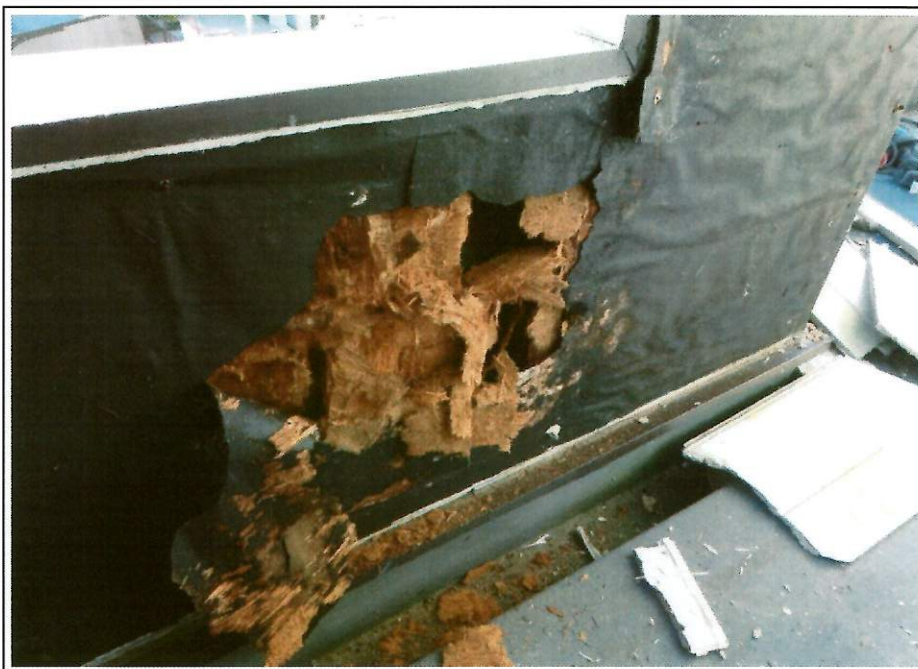
④ベランダ 腰壁

屋根からの雨漏りで、壁に水が溜まり腐敗をを起こしていました。

シロアリが好む環境です。

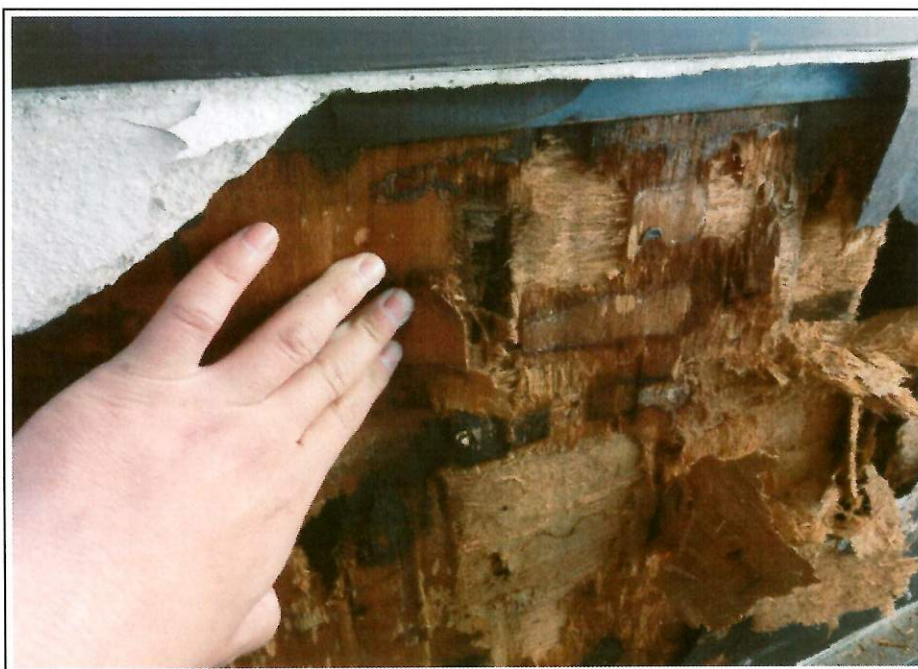
ベランダ 腰壁

上記と同じです。

全く壁の役割をしていません。

事故が起こる前で良かったです。

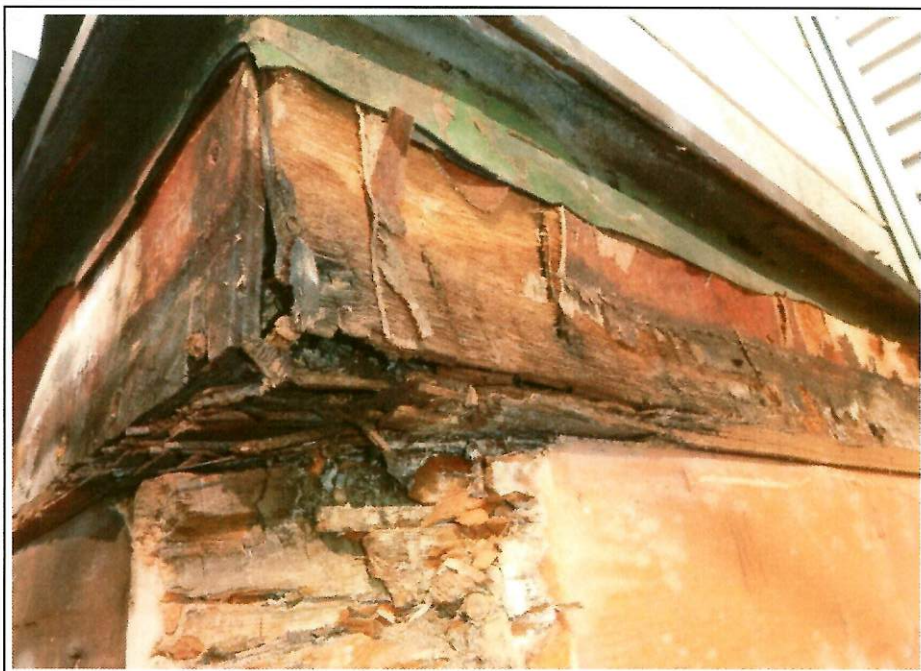
⑩ベランダ 撤去後

大黒柱も腐敗しています。

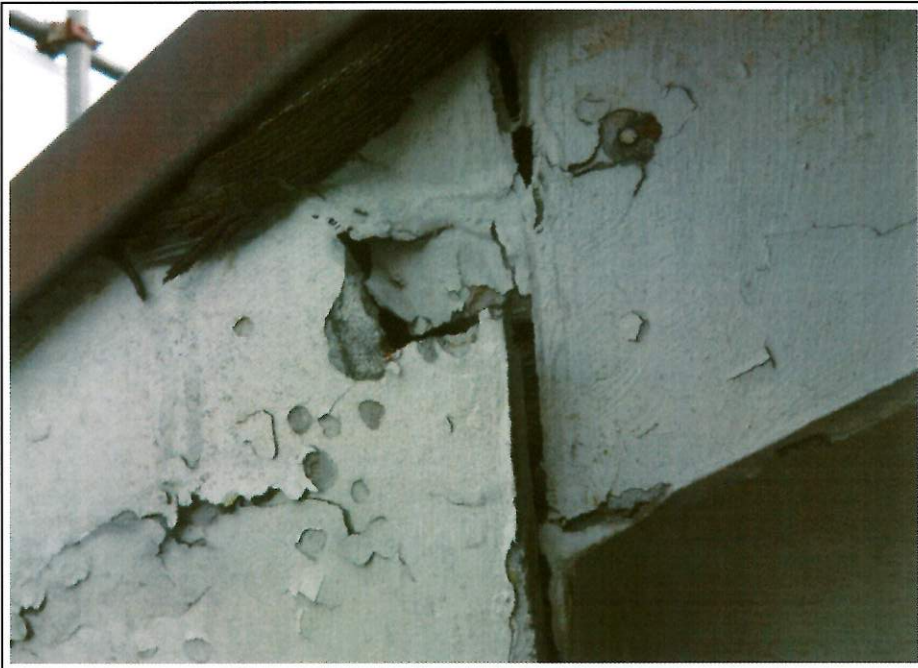
②⑥破風 施工前

屋根が雨漏りが起こしていた為、破風
風に不具合が生じています。

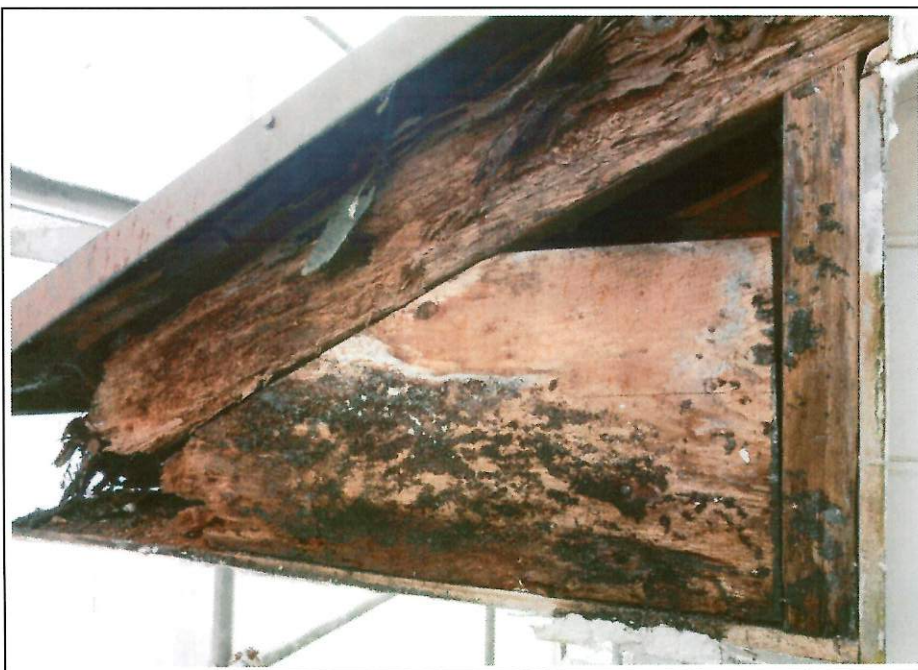
②⑦破風板 撤去

破風板を撤去し、中を見てみると腐
敗が起きていました。

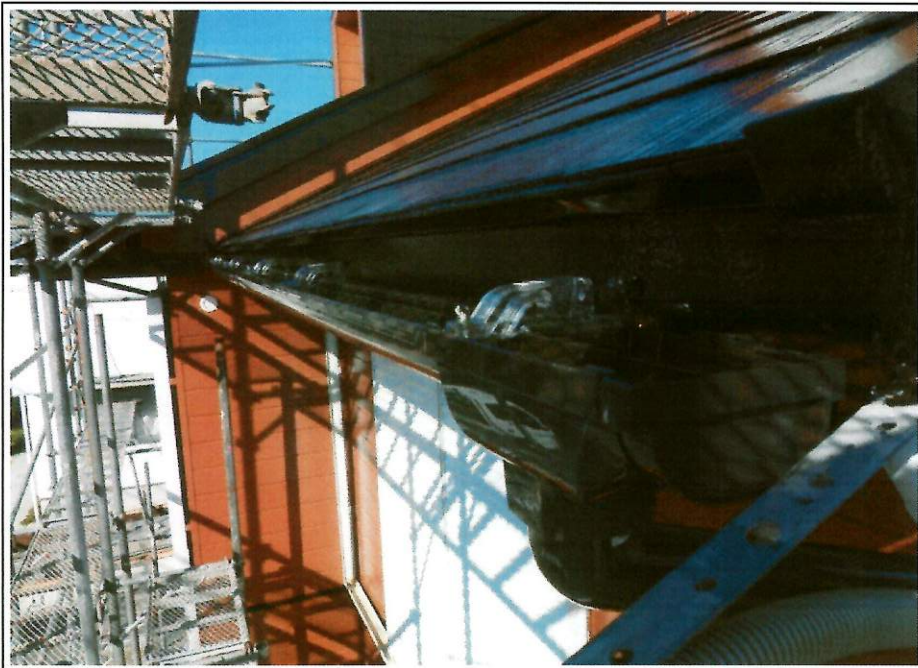
③④樋 新品と交換

樋も長い年月が経ち、変形を起こしていたので新しく取り替えました。

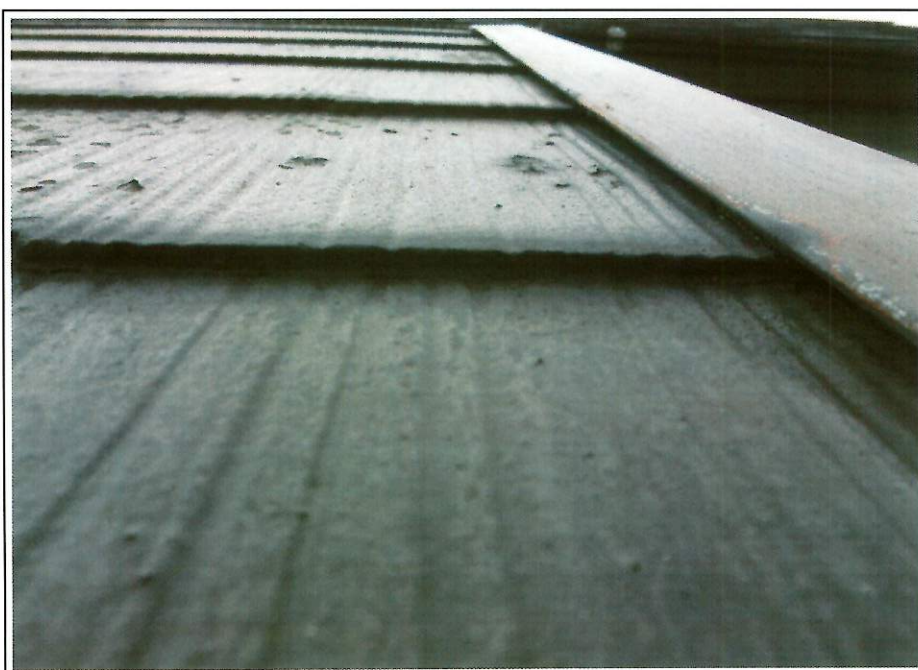
③施工前

前回の塗装工事で縁切りが施工されていない為、カラーベストの隙間に塗料が詰まっています。

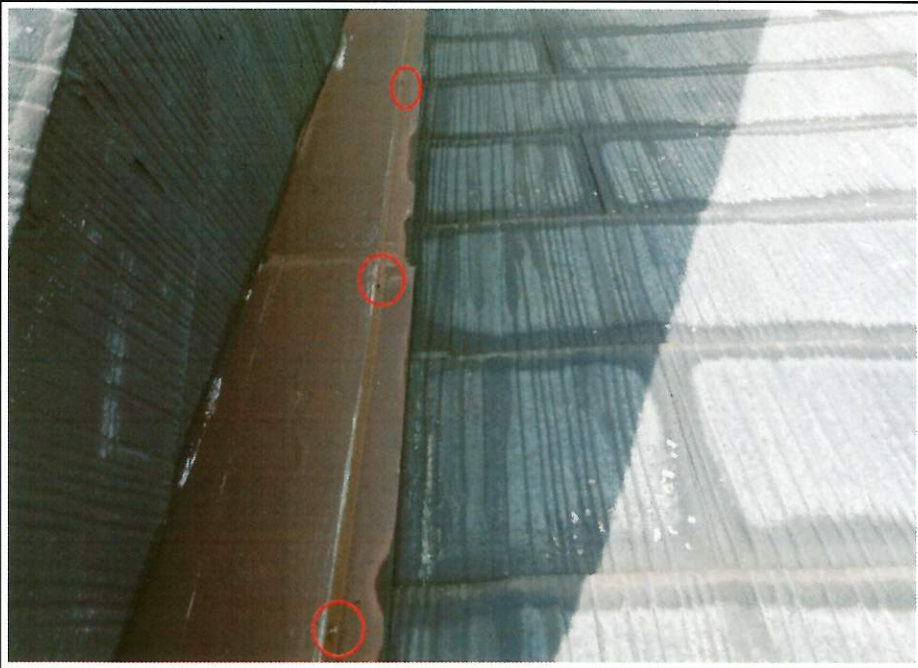
⑤水切り施工前

水切りを止めている釘が抜けてきています。

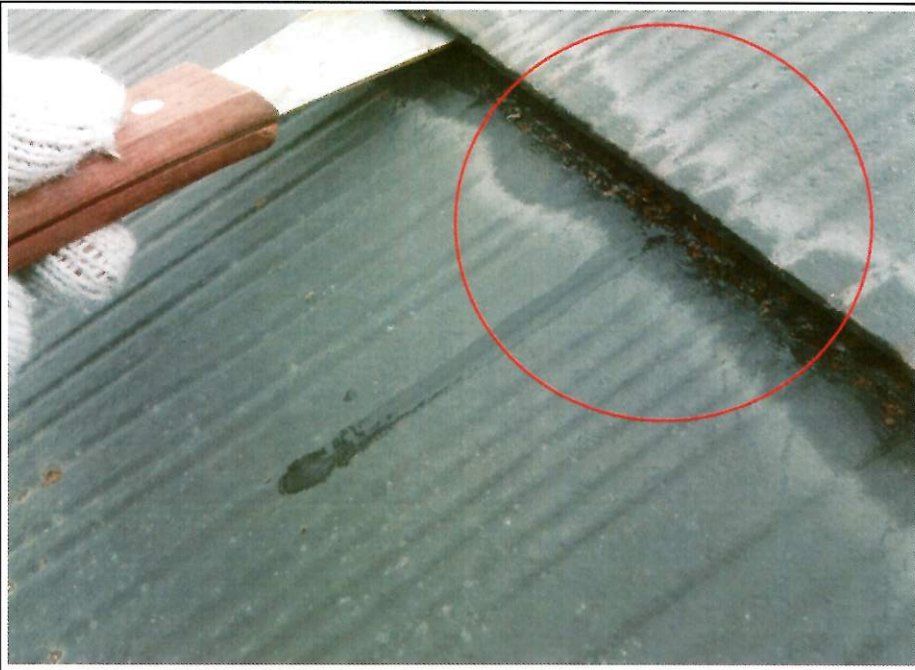
⑦検査

1日がたち、カラーベストの詰まった塗膜を剥がしてみると…

○のマークは雨漏りのシミです。
雨水の逃げ道を塗料でふさいでしまっている為に、降った雨がここに溜まりこのようになりました。

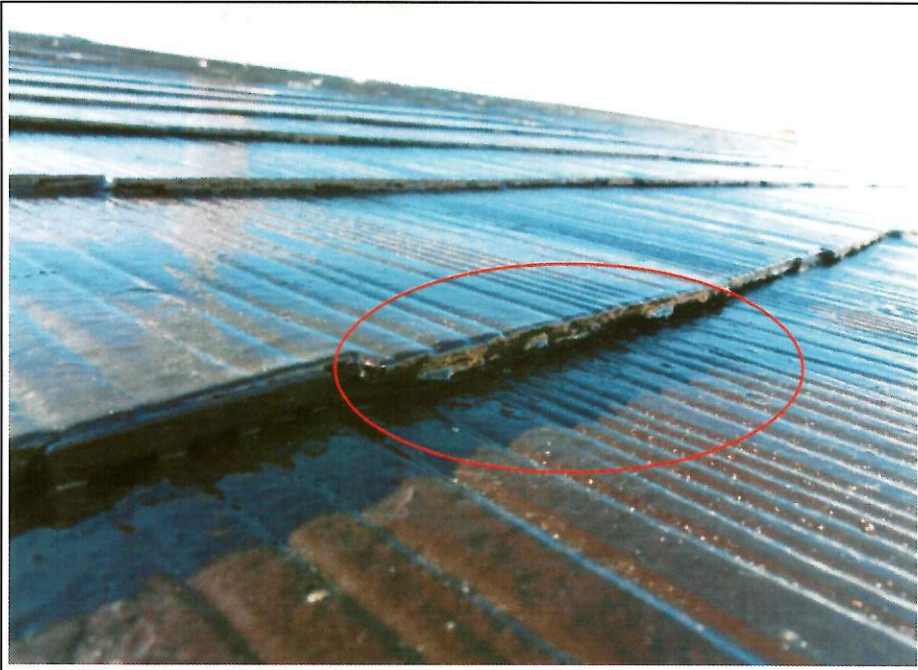
⑱上塗り完了

家の中の蒸気もこの隙間から逃げたりします。

蒸気が逃げられず隙間に溜まり、雨漏りを起こします。

タスペーサーを入れて、このようにカラーベストの重なり箇所に隙間を作ります。
